合浦曲樟风电场工程  
水土保持监测季度报告表  
(2020年第三季度)

建设单位：合浦天源风电有限公司

监测单位：广西景鹏科技有限公司

监测时段：2020年07月至2020年09月

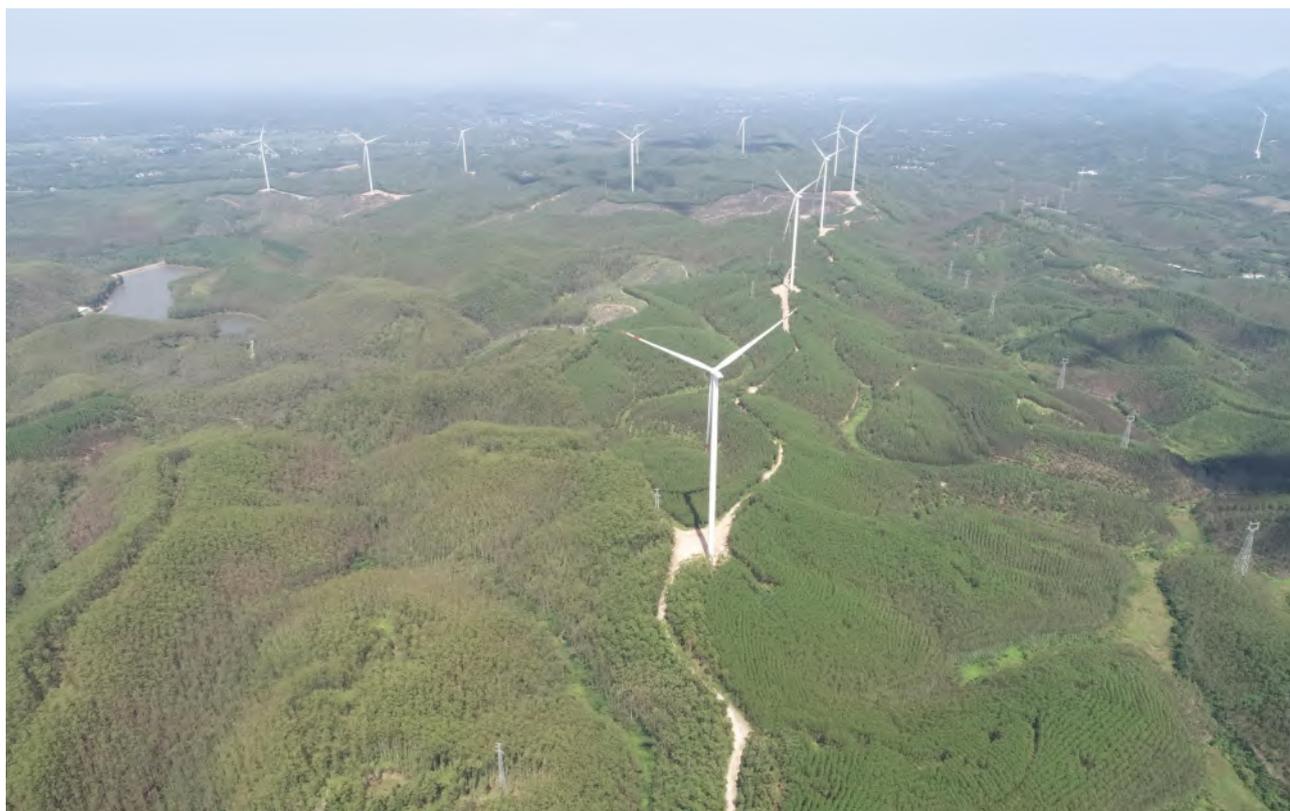
项目无人机监测现状（一）

本季度通过无人机监测，未发现项目整体上有水土流失危害，项目扰动土地范围控制在规定范围内。

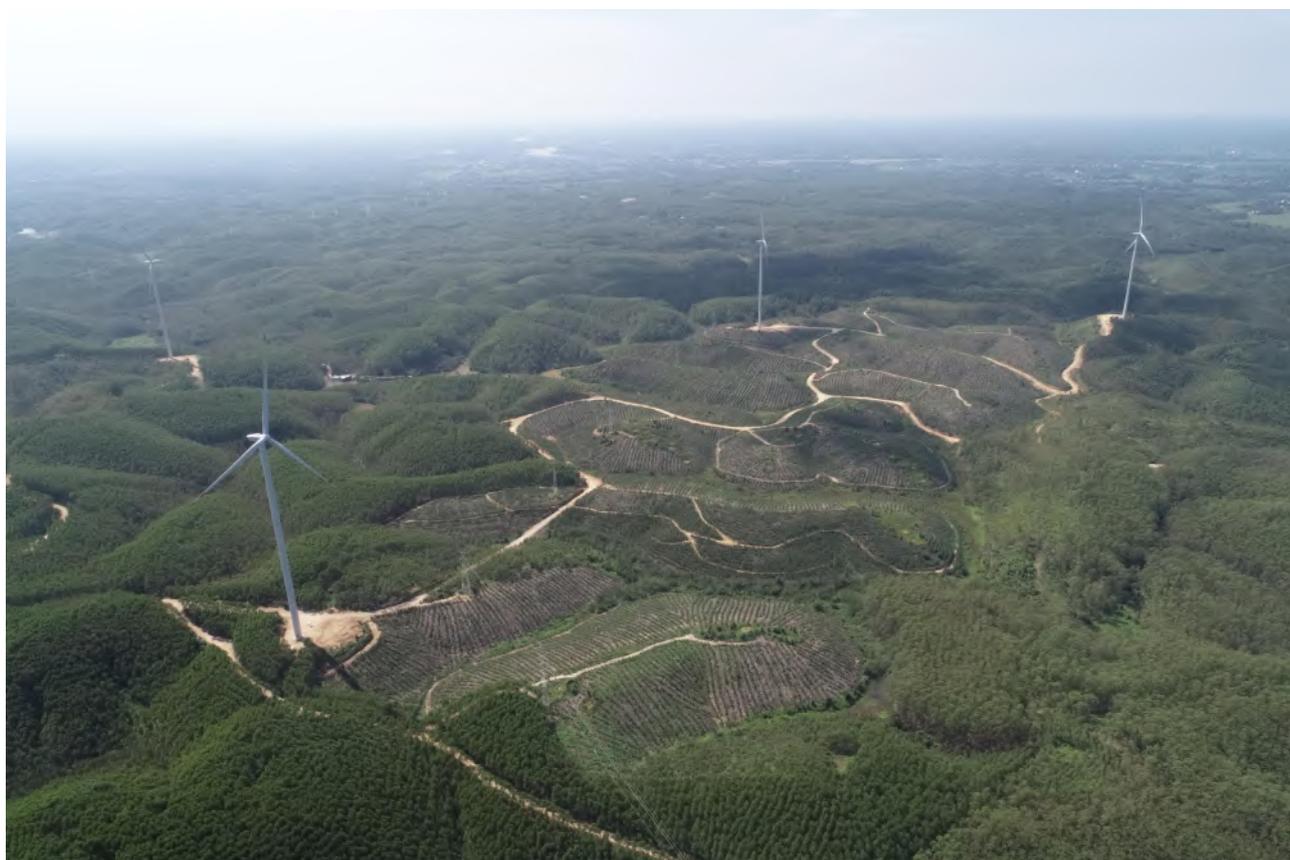
项目无人机监测现状（二）

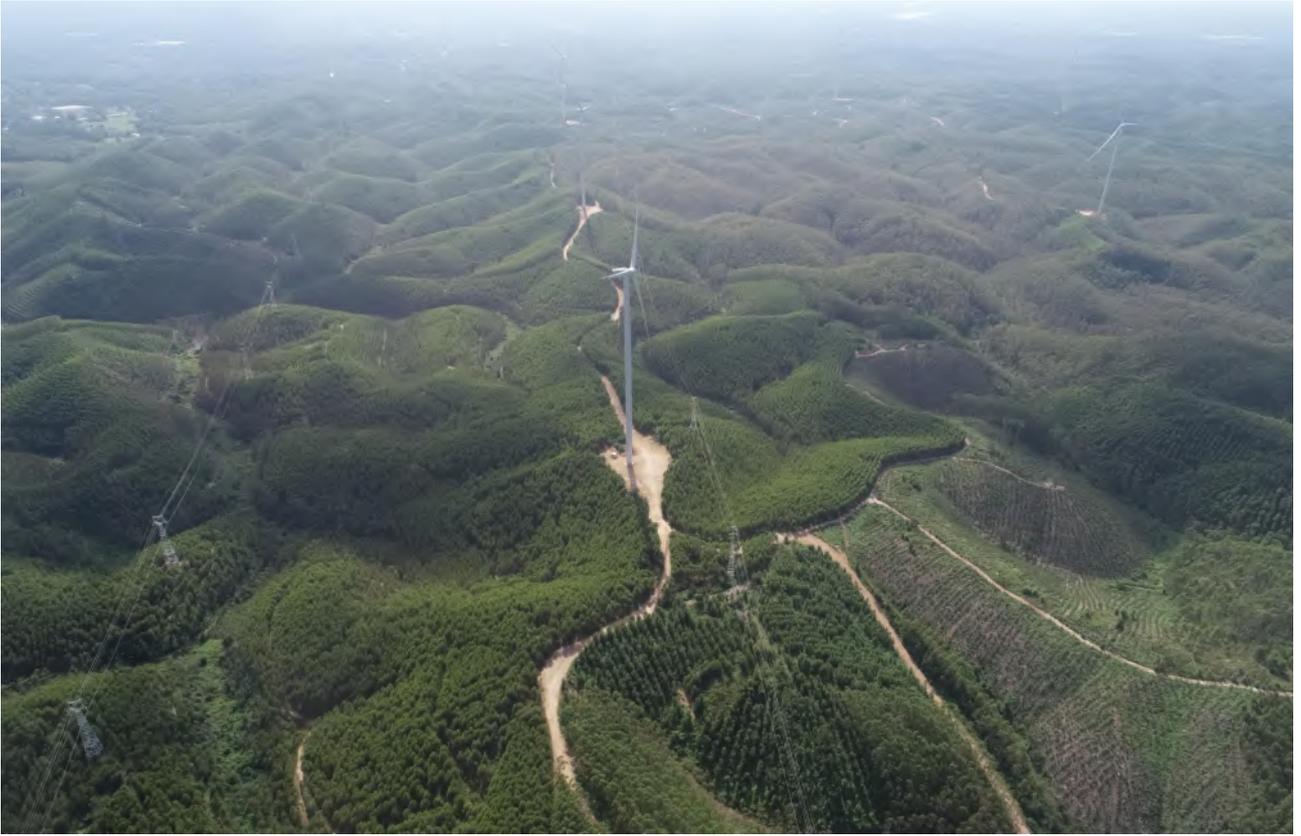
项目无人机监测现状（三）

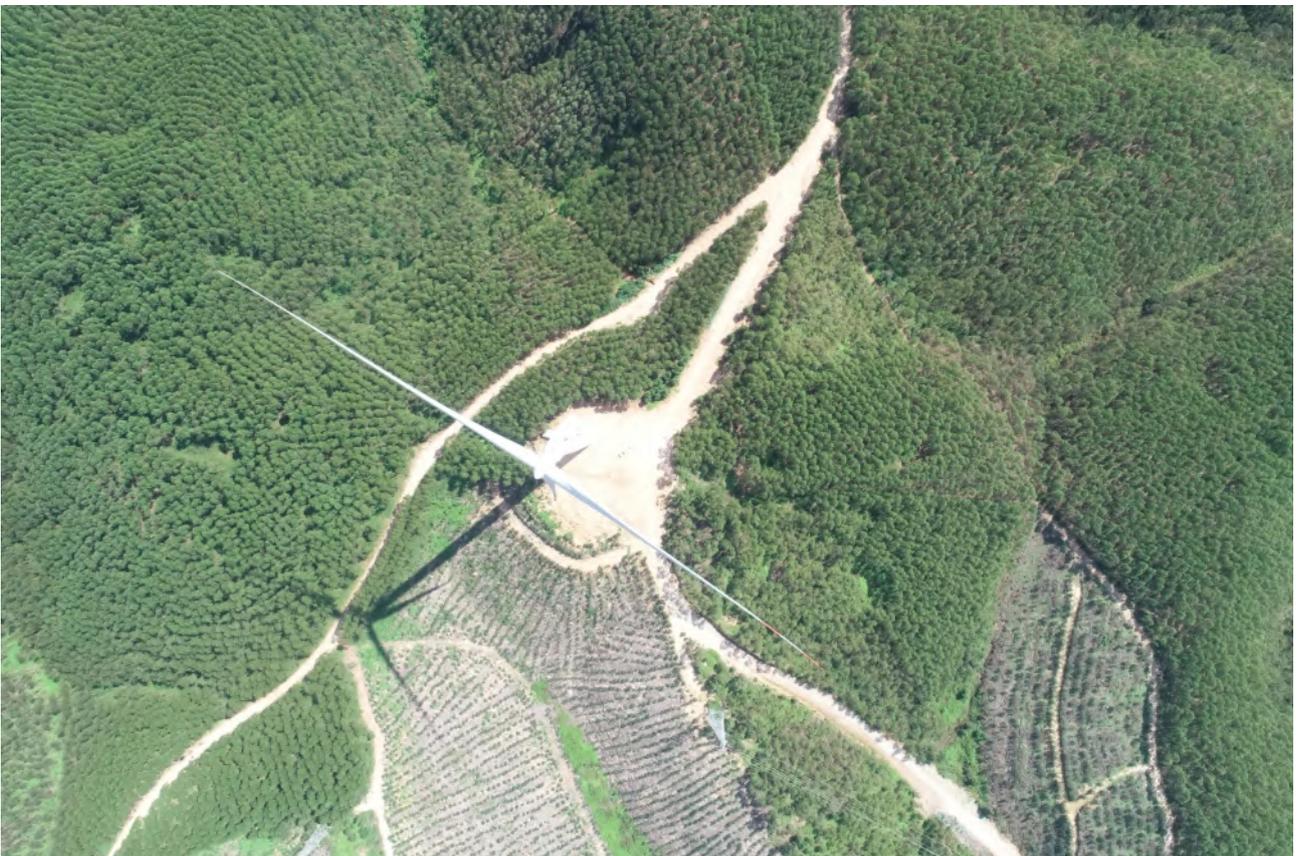
项目无人机监测现状（四）

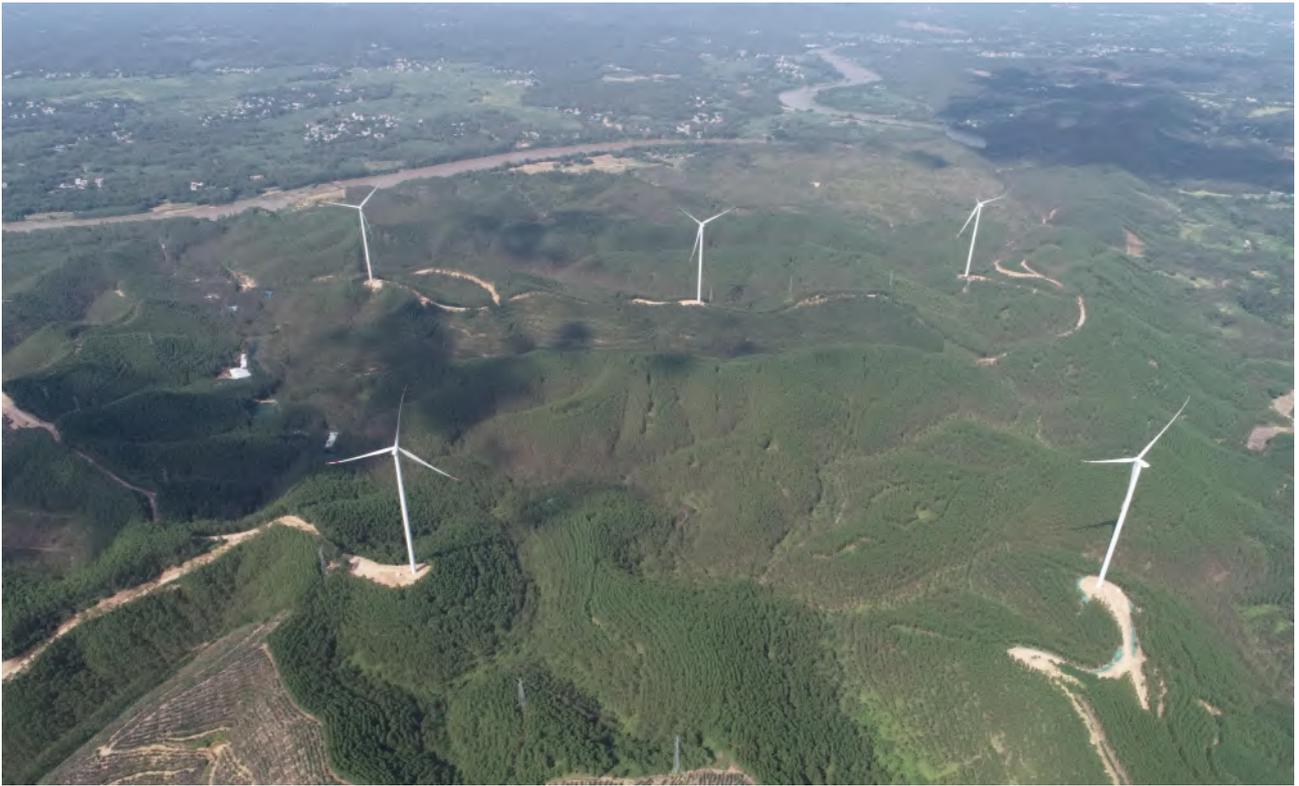
项目无人机监测现状（五）

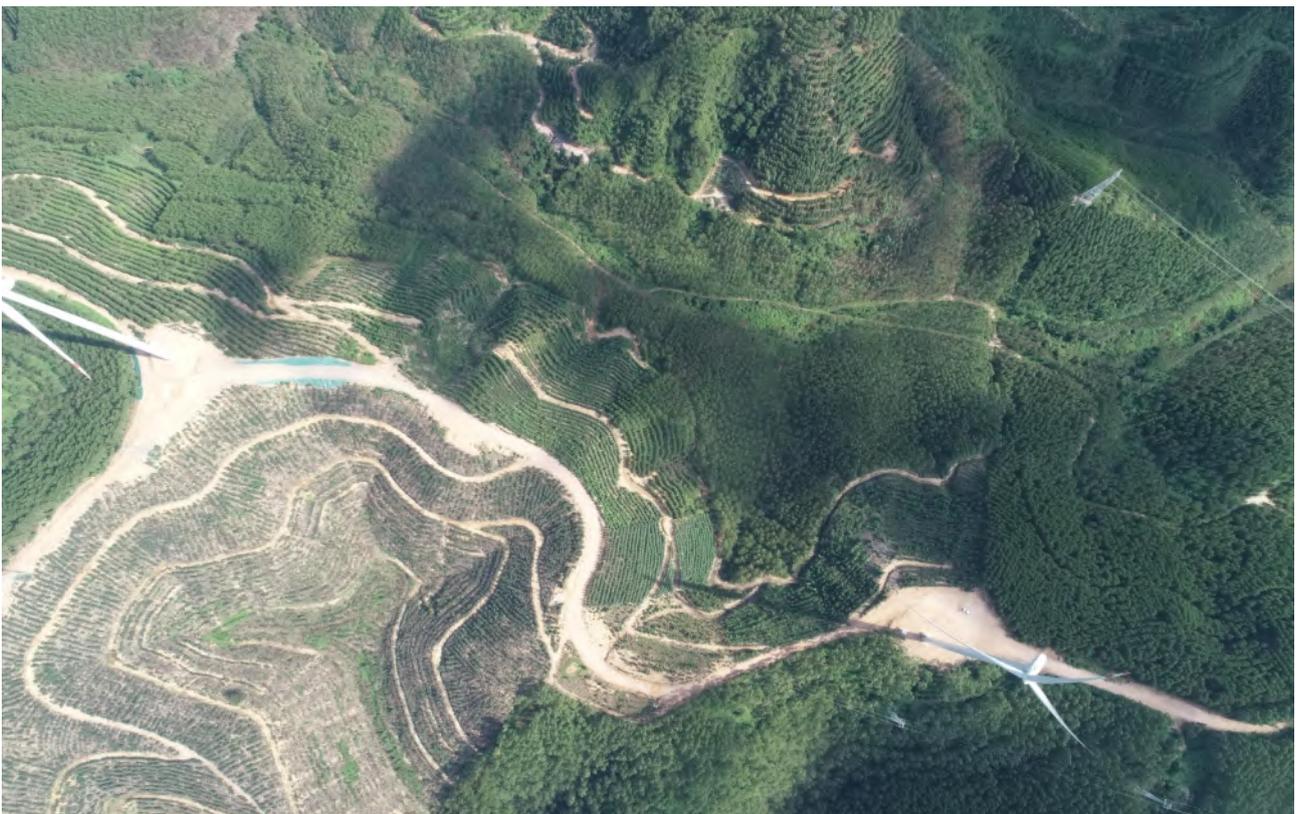
项目无人机监测现状（六）

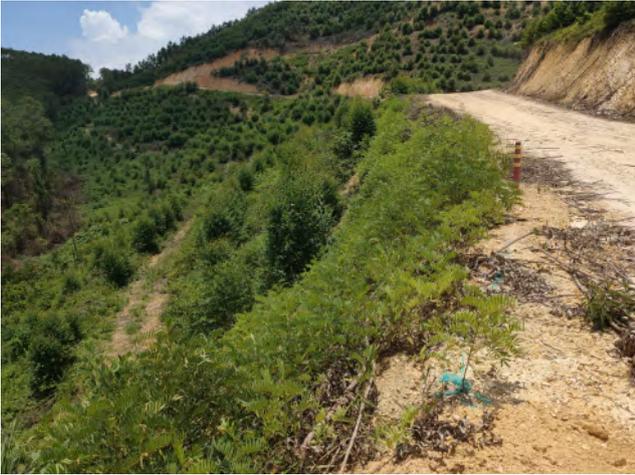
道路工程区新建道路下边坡绿化现状

本季度道路工程区新建道路大部分道路下边坡裸露面已完成植被恢复，部分新建道路上边坡坡脚无临时排水沟，且坡面裸露情况较严重，已形成较深的侵蚀沟，地面径流冲刷路面形成了较深的侵蚀沟。改扩建道路较上季度无明显变化，裸露区域已基本绿化恢复。

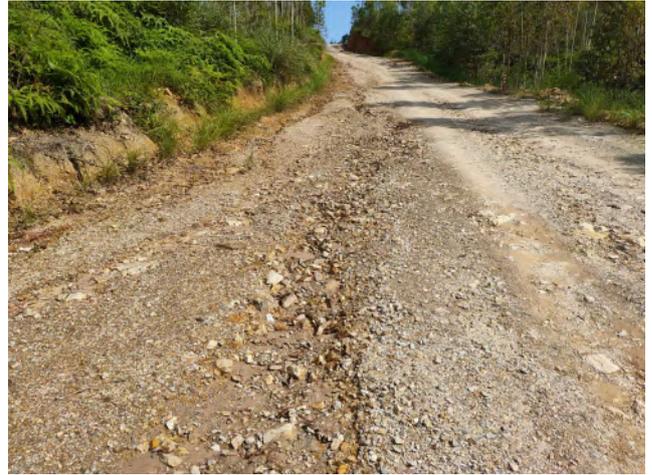
道路工程区路面冲沟现状

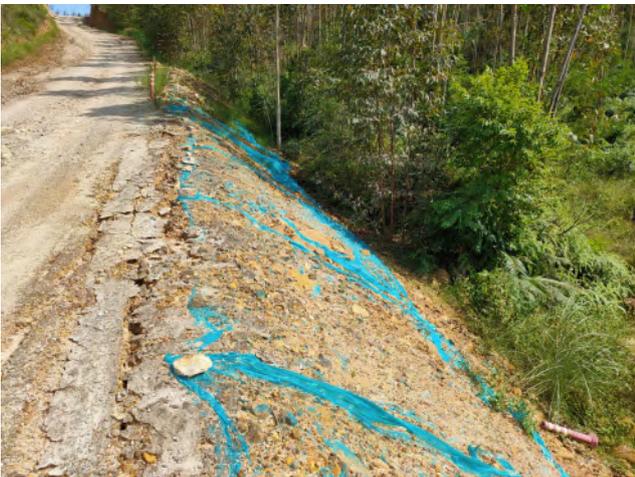
道路工程区新建道路下边坡无纺布损毁严重

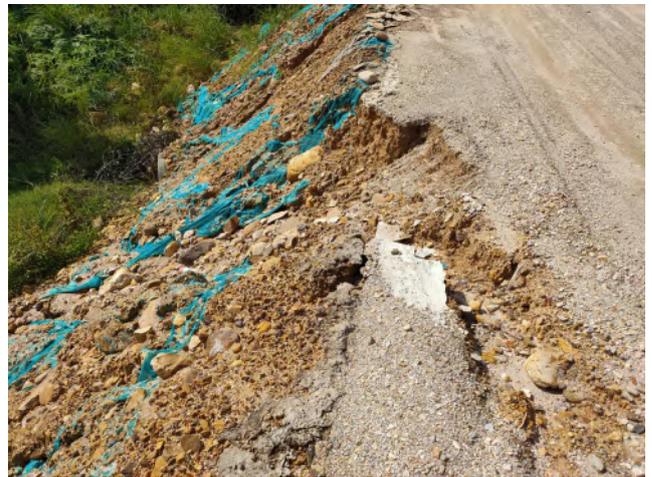
<p>坡仍有部分由于施工需要无植被恢复措施。</p> <p>2. 道路工程区上边坡基本无植被恢复措施，部分下边坡无植被恢复措施，有轻微垮塌现象。</p> <p>3. 升压站周围由于施工扰动区域无植被恢复或硬化措施，现状处于裸露状态。</p> <p>4. 施工生产生活区现状已废弃，未完全拆除，扰动地表部分无植被恢复措施。</p> <p>5. 未回覆的临时堆土现状无临时苫盖措施，部分已使用完毕的堆土迹地无植被恢复措施</p> <p>二、建议：</p> <p>1. 建议在保证风机安全施工的情况下，加快风机安装进程，尽快恢复原地貌植被。</p> <p>2. 对新建道路上下边坡坡面进行植被恢复。</p> <p>3. 在升压站周围裸露地表撒播草籽绿化。</p> <p>4. 拆除清理施工生产生活区废弃物，并植乔木灌木恢复原地貌。</p> <p>5.对临时堆土表面采取临时苫盖措施，堆土迹地恢复原地貌植被。</p>
水土保持监测“绿黄红”三色评价	水土保持监测“绿黄红”三色评价为：绿色，总得分 82 分（详见附件 1）

道路工程区新建道路轻微垮塌现状

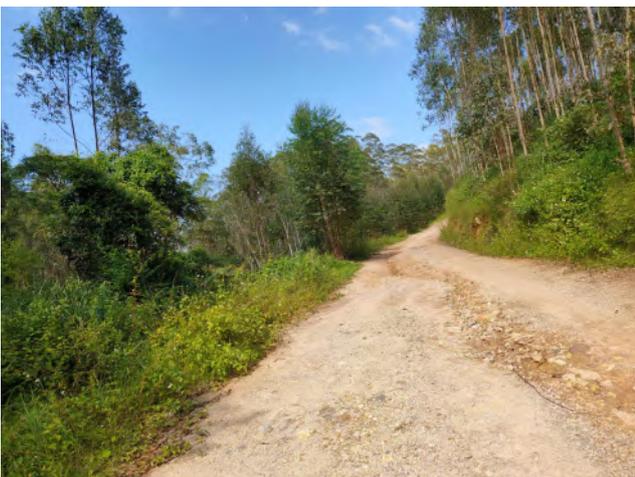
道路工程区新建道路两侧绿化现状

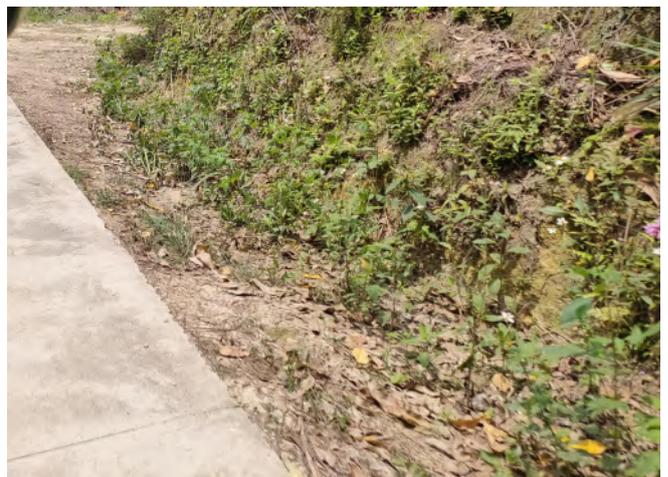
道路工程区改扩建道路绿化现状

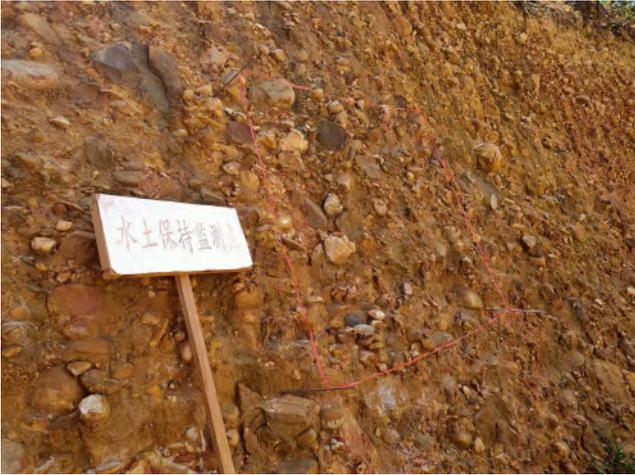
道路工程区水土保持监测点现状 (1#)

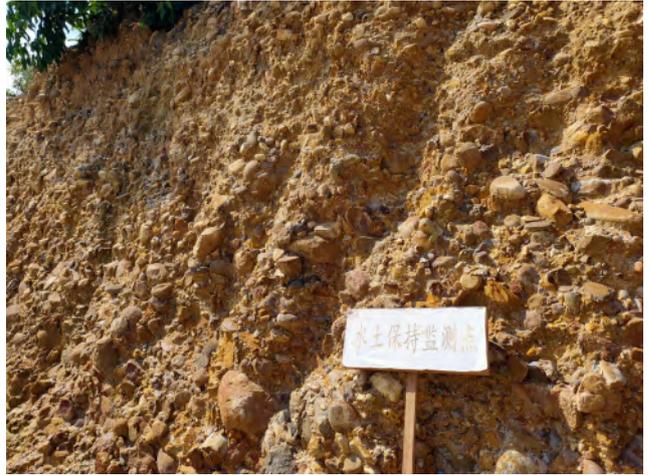
道路工程区水土保持监测点现状 (2#)

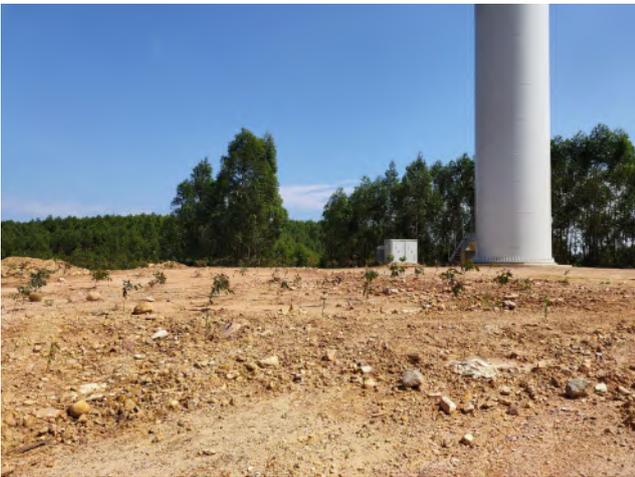
风力发电场区风机平台绿化现状

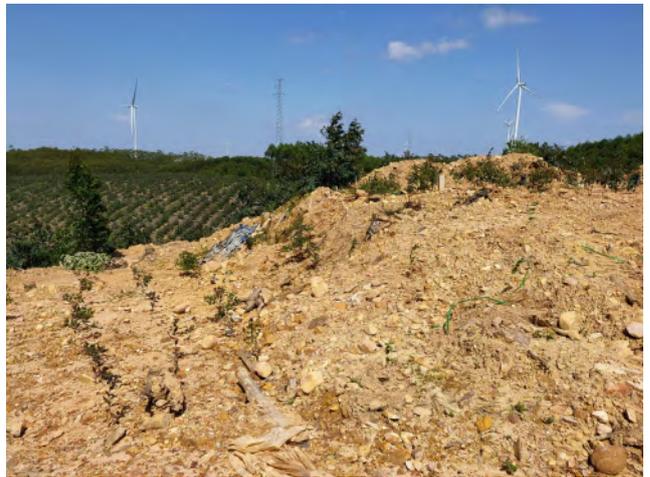
风力发电区风机平台边坡绿化现状

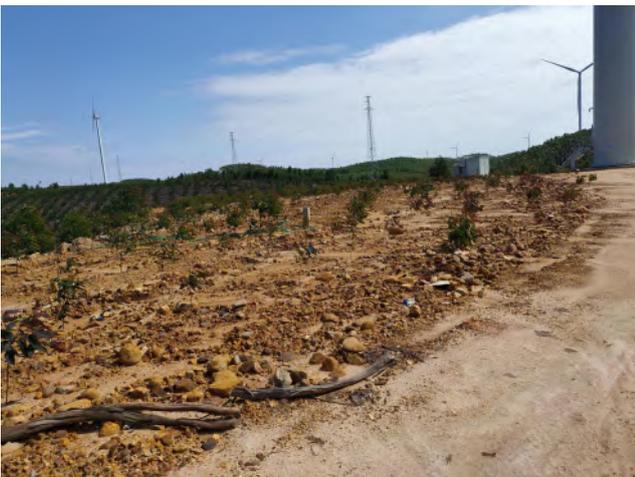
风力发电场区风机平台绿化现状

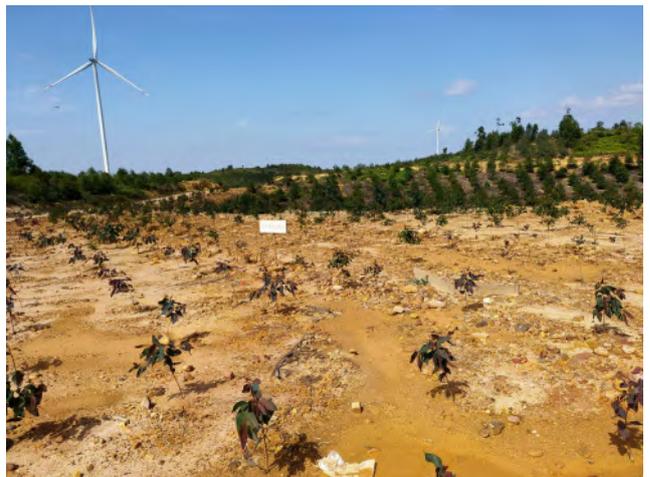
风力发电场区风机平台绿化现状

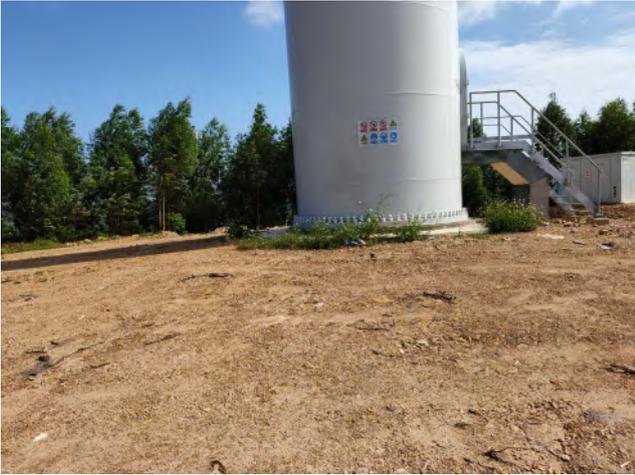
风力发电场区风机平台裸露现状

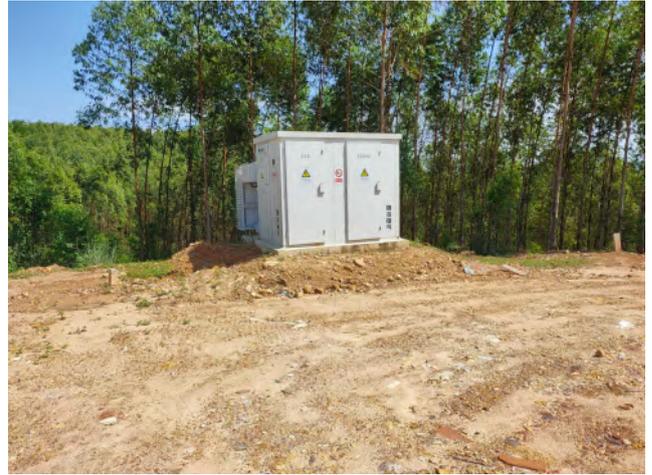
风力发电场区箱变现状

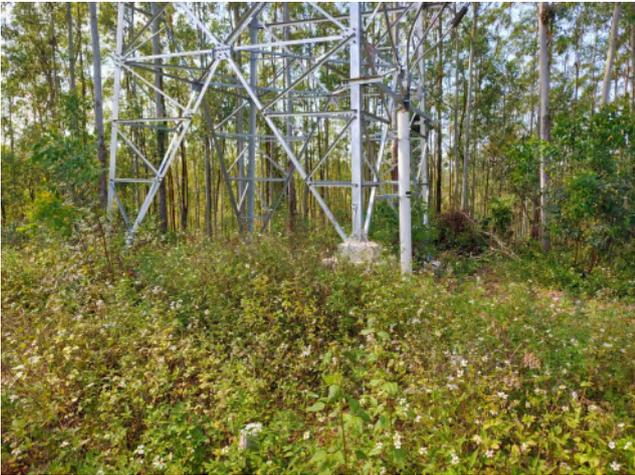
集电线路区铁塔基础植被恢复现状（一）

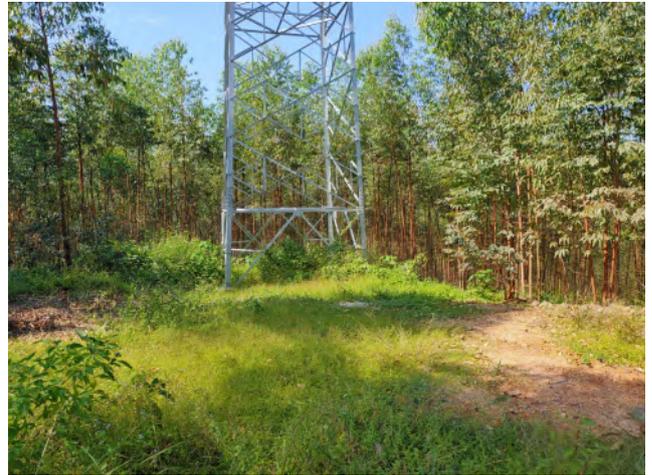
集电线路区铁塔基础植被恢复现状（二）

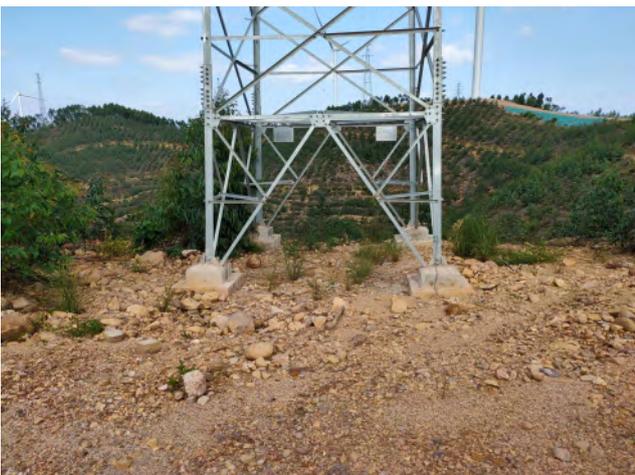
集电线路区铁塔基础植被恢复现状（三）

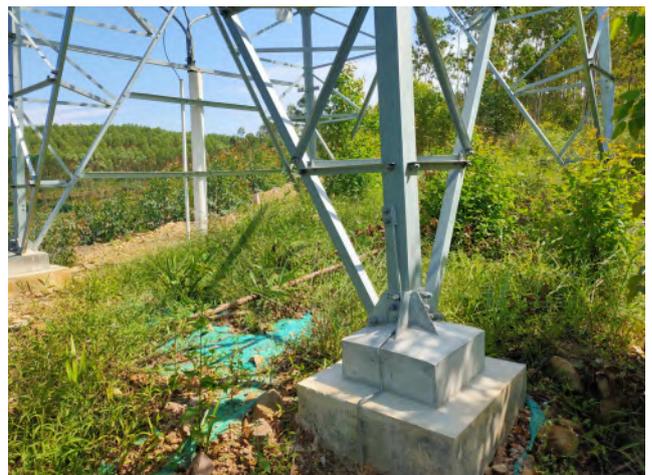
集电线路区铁塔基础植被恢复现状（四）

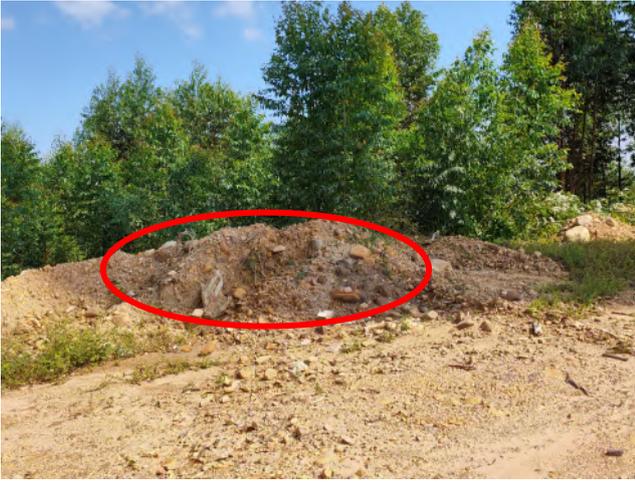
临时堆土场区临时堆土现状

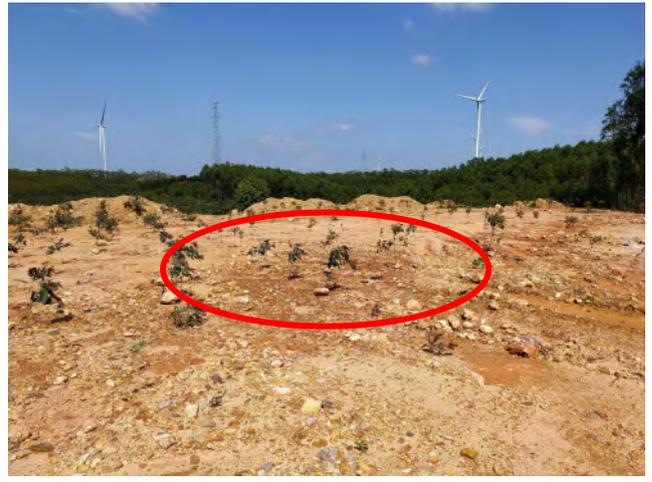
临时堆土场区临时堆土迹地植被恢复现状

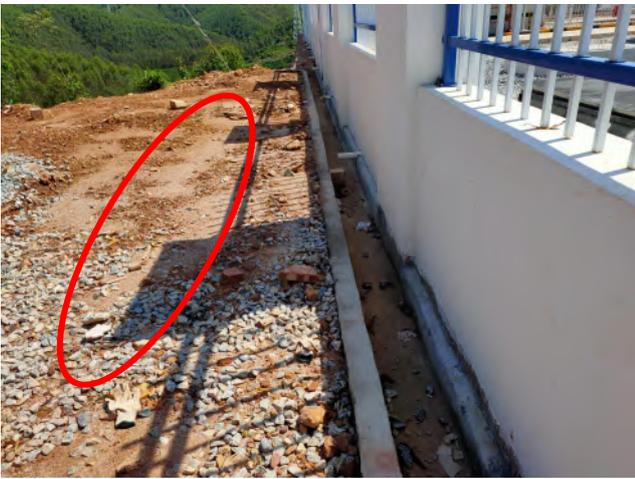
临时堆土场区临时堆土迹地裸露现状

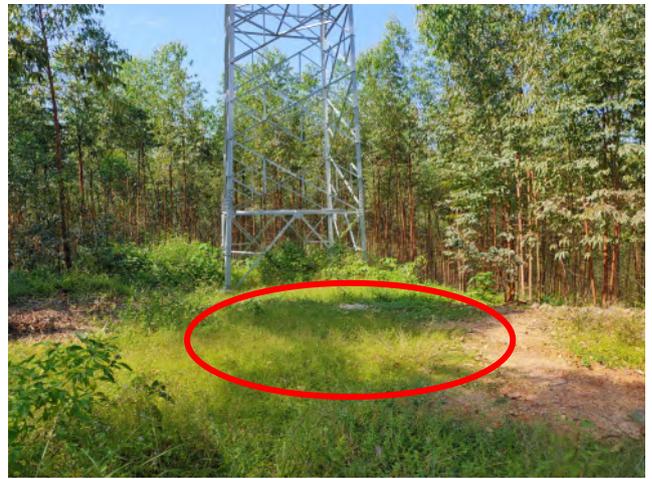
临时堆土场区临时堆土迹地植被恢复现状

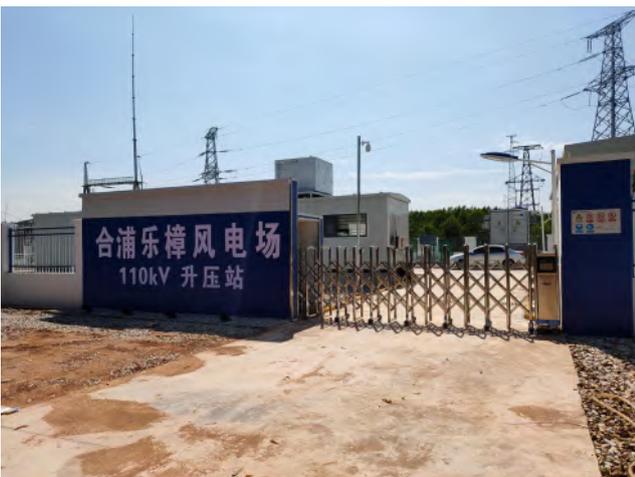
升压站现状（一）

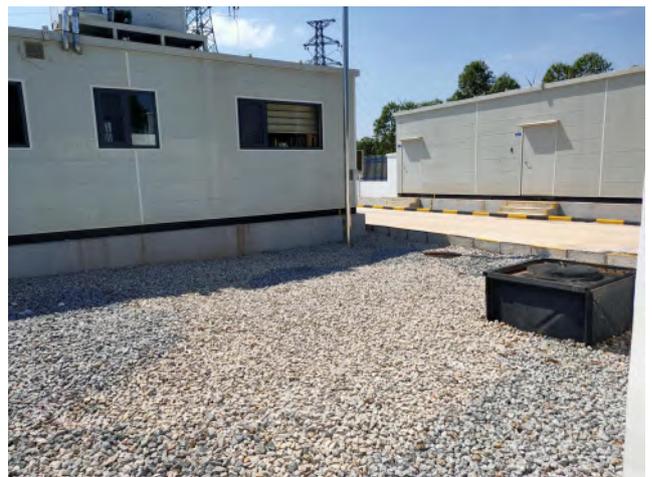
升压站现状（二）

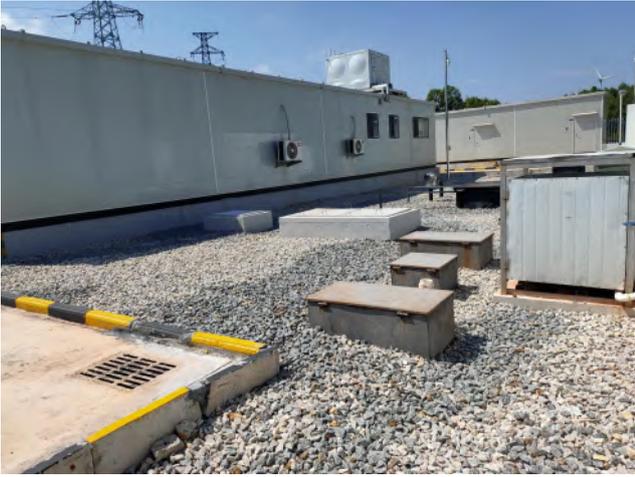
升压站现状（三）

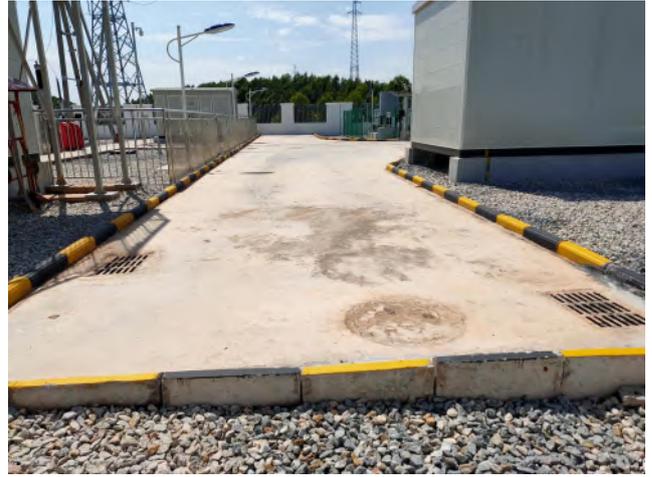
升压站现状（四）

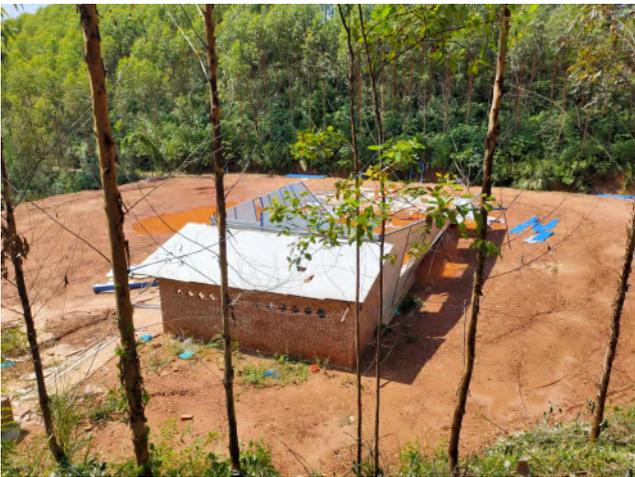
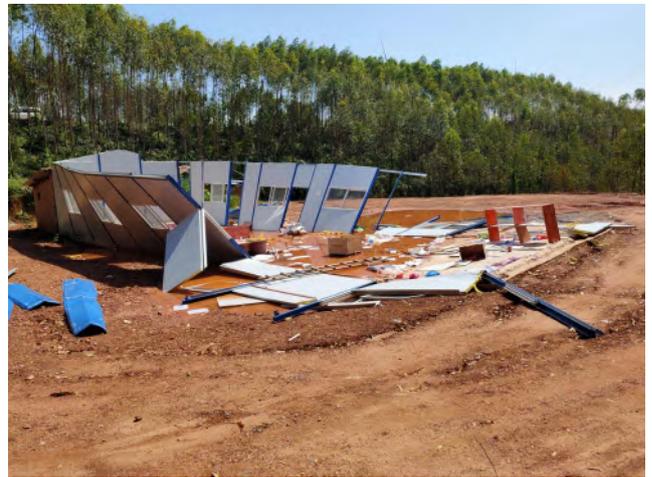
施工生产生活区现状

施工生产生活区本季度已废弃，未拆除完全，无植被恢复措施。
