融水县田寨水电站工程

水土保持设施验收报告

建设单位：融水苗族自治县田寨水电有限公司

编制单位：广西景鹏科技有限公司

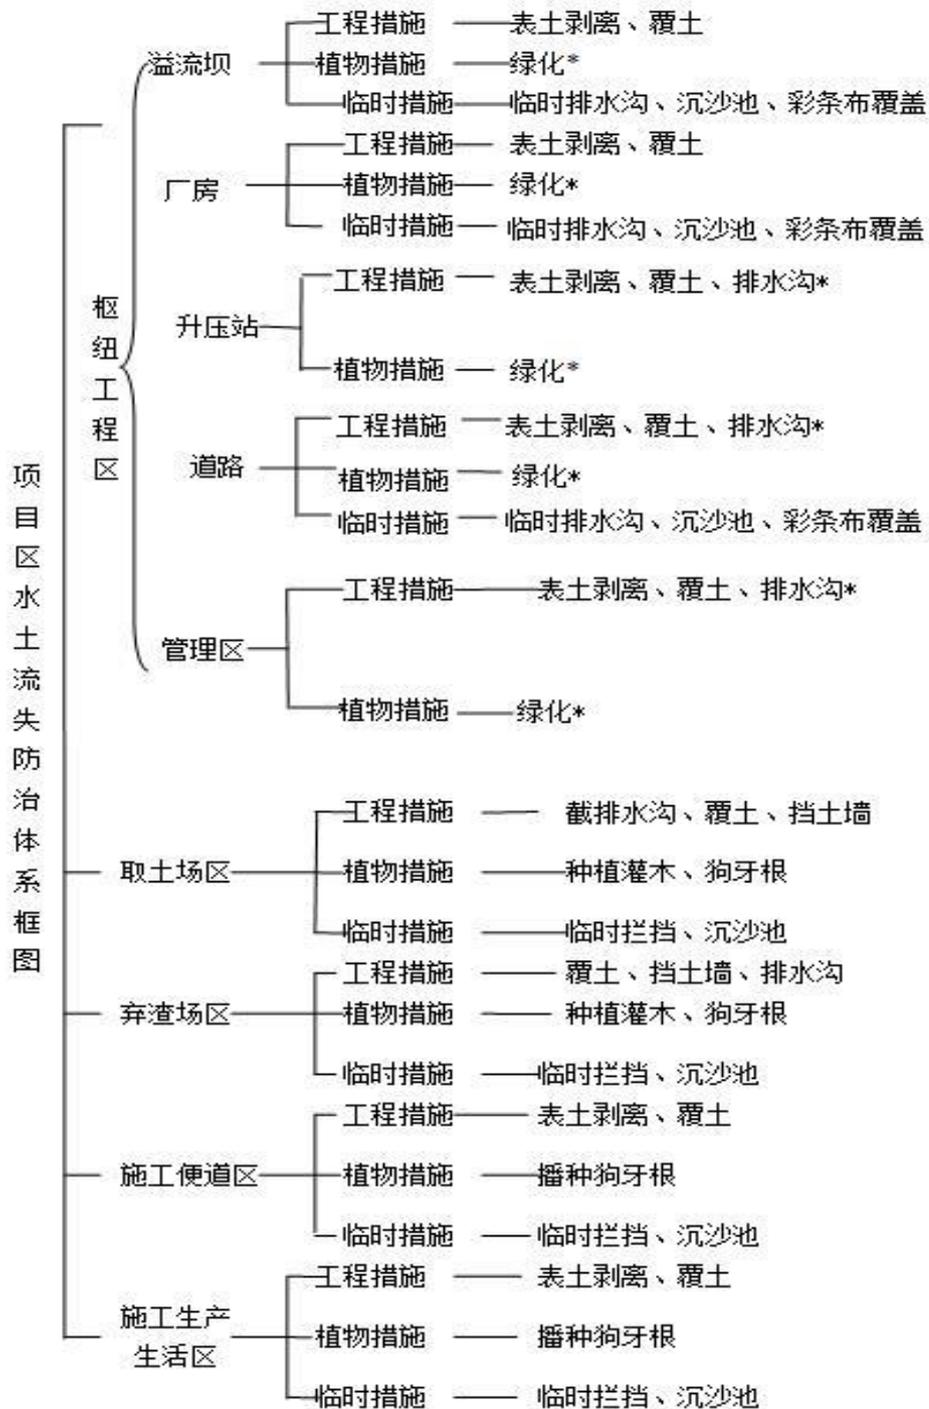
图 3-1 本工程水土流失防治体系图

种植土，共计覆土 0.06m³，并对施工生产生活区进行绿化，绿化面积为 0.17hm²。
 方案报告书水土流失防治措施体系见图 3-1。

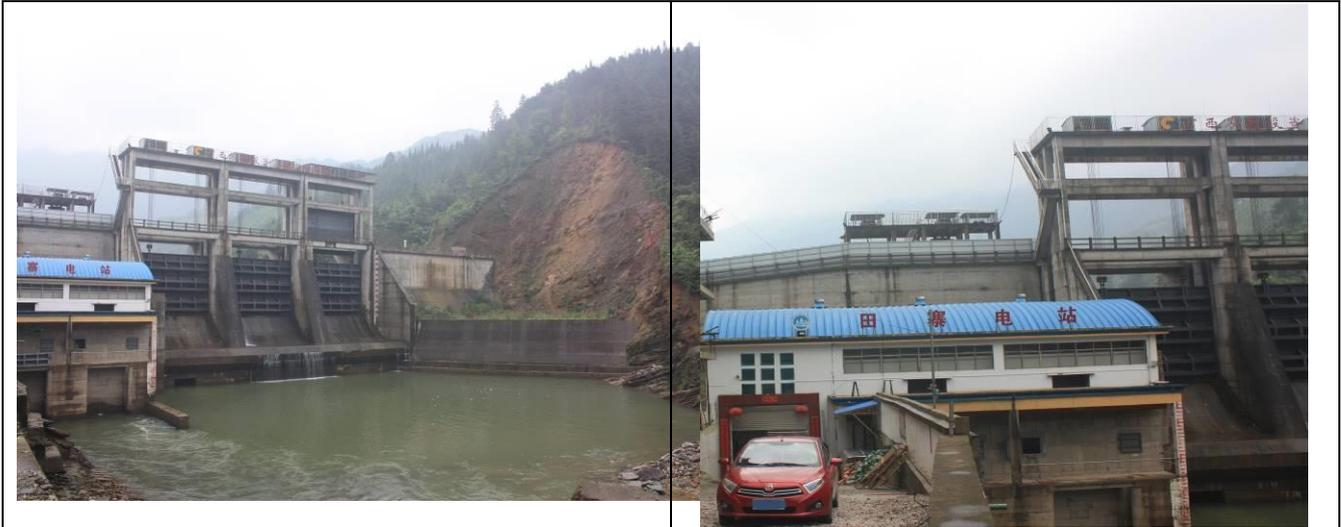
溢流坝 (2019.05)

厂房 (2019.05)

溢流坝大部分已硬化，除左岸非溢流坝坝肩开挖边坡仍有裸露，其他裸露地及边坡至今已自然恢复绿化，本区存在轻度水土流失。

厂房场地已全部硬化。基本无水土流失产生，符合水土保持的要求，方案对其不增补水土保持措施。

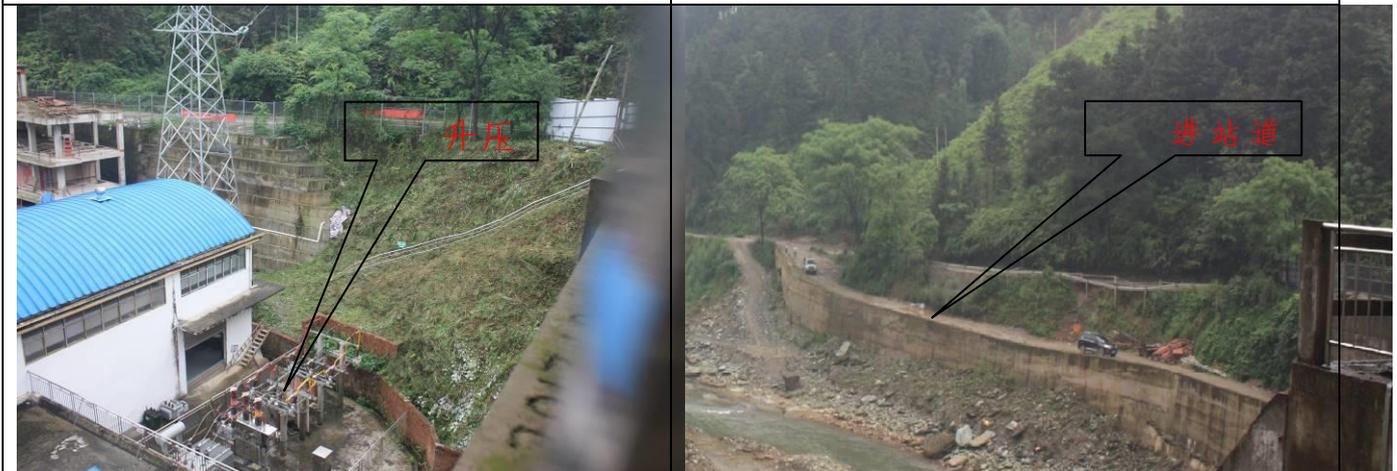
升压站 (2019.05)

进站道路 (2019.05)

升压站场地已基本硬化，并在升压站四周设置矩形断面的砖排水沟，规格为0.5m×0.5m，排水沟总长75m。

进站道路路面已全部硬化。基本无水土流失产生，符合水土保持的要求，方案对其不增补水土保持措施。

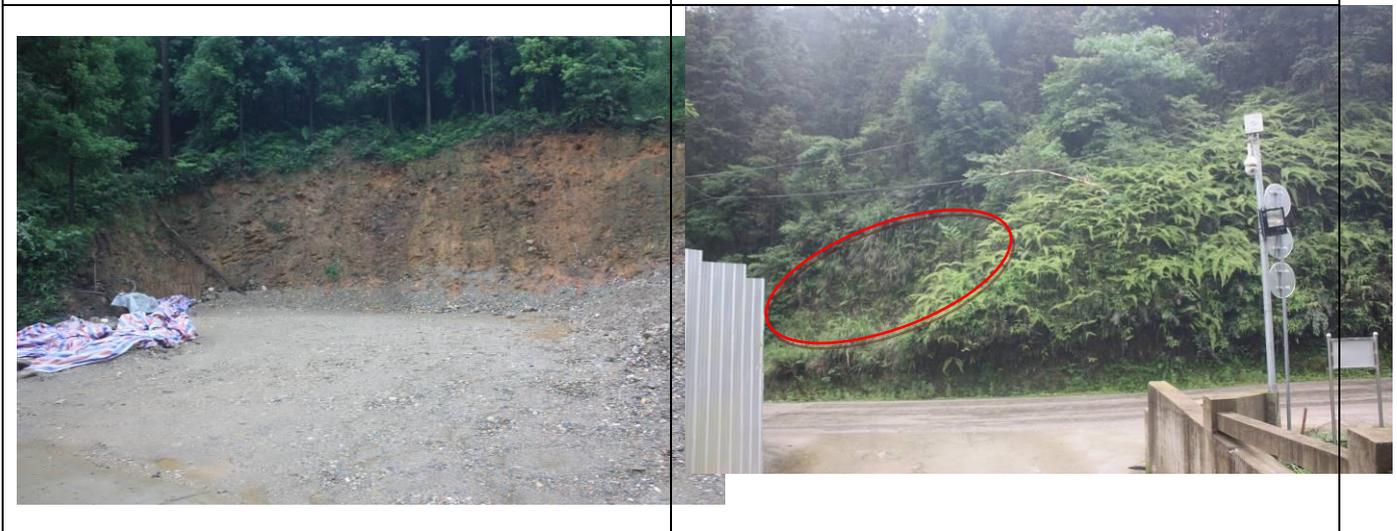
1#取土场植被恢复现状 (2019.05)	2#取土场植被恢复现状 (2019.05)

1#取土场在本项目取土完后，陆续有别的单位在本取土场取土，目前，取土边坡有部分裸露；2#取土场其他裸露地及边坡至今已自然恢复绿化，方案对其不增补水土保持措施。

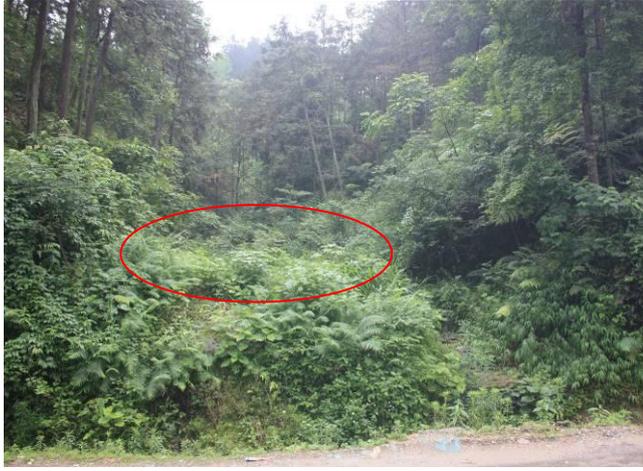
施工生产生活区植被恢复现状 (2019.05)	升压站周边排水沟 (2019.05)

施工生产生活区裸露地至今已自然恢复绿化，基本无水土流失产生，符合水土保持的要求，方案对其不增补水土保持措施。
